PROGRAM

PRAC KONSERWATORSKICH

KONSERWACJA DREWNIANYCH ELEMENTÓW KONSTRUKCYJNYCH  
ZABYTKOWEJ CHYŻY ŁEMKOWSKIEJ  
W MUZEUM KULTURY ŁEMKOWSKIEJ W ZYNDRANOWEJ

Sanok 2009

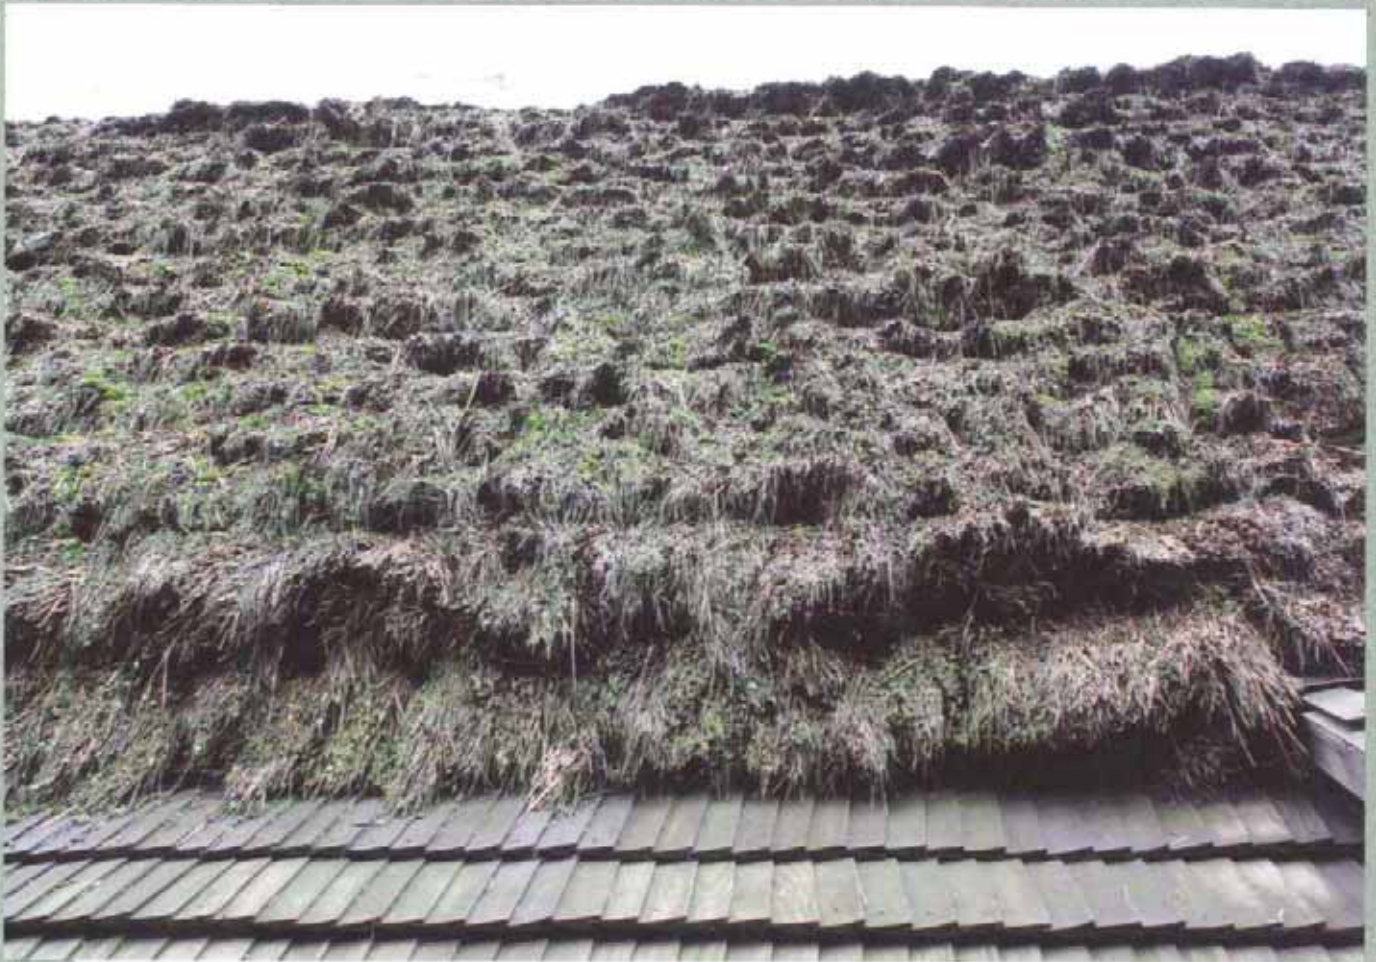
Ze względu na ekspozycję budynku w skansenie obiekt jest otoczony ochroną, opieką i był poddawany zabiegom konserwatorskim. Stan zagrody jest dobry, pomieszczenia są zadbane, pobiałe zostały odnowione. W trakcie rozpoznania obiektu stwierdzono, iż stan poszycia dachu w postaci strzechy jest z bardzo złym stanie. Słoma, z której wykonano kiczki została zaatakowana przez mchy i porosty, które magazynując wilgoć i oddając produkty przemiany materii wpływają na jej rozkład, a w efekcie dochodzi do niszczenia i osłabienia struktury poszycia. Dodatkowym czynnikiem niszczącym jest tworzenie w strukturze strzechy otworów przez kuny, które przedostają się na poddasze niszcząc elementy więźby. Przez wytworzone szczeliny i otwory z łatwością wnika woda opadowa co stanowi poważne zagrożenie dla budynku i zgromadzonej w nim kolekcji. Ze względu na zły stan poszycia oraz jego nieuszczelnienie jako priorytet prac konserwatorskich uznano wymianę strzechy i impregnację elementów więźby dachowej. Elementy poszycia gontowego zostaną zachowane, profilaktycznie zabezpieczone i poddane impregnacji, a stara strzecha wymieniona na tradycyjne kiczki ze słomy żytniej zamocowane do łąt dachu.

3. STAN ZACHOWANIA I ZNISZCZENIA SŁOMIANEJ STRZECHY.

3. Usunięcie starego poszycia dachu.
4. Oczyszczenie więźby dachowej z zanieczyszczeń kurzu, odchodów zwierzęcych.
5. Impregnacja więźby dachowej i gontu poprzez naniesienie pędzlem preparatu Hylotox Q.

6. Dezynsekcja powierzchni drewna zanieczyszczonych przez zwierzęta roztworem Lichenicydy w alkoholu ( 1.5-2 %)
7. Rekonstrukcja strzechy z kiczek sporządzonych ze słomy żytniej wykonana w sposób tradycyjny.

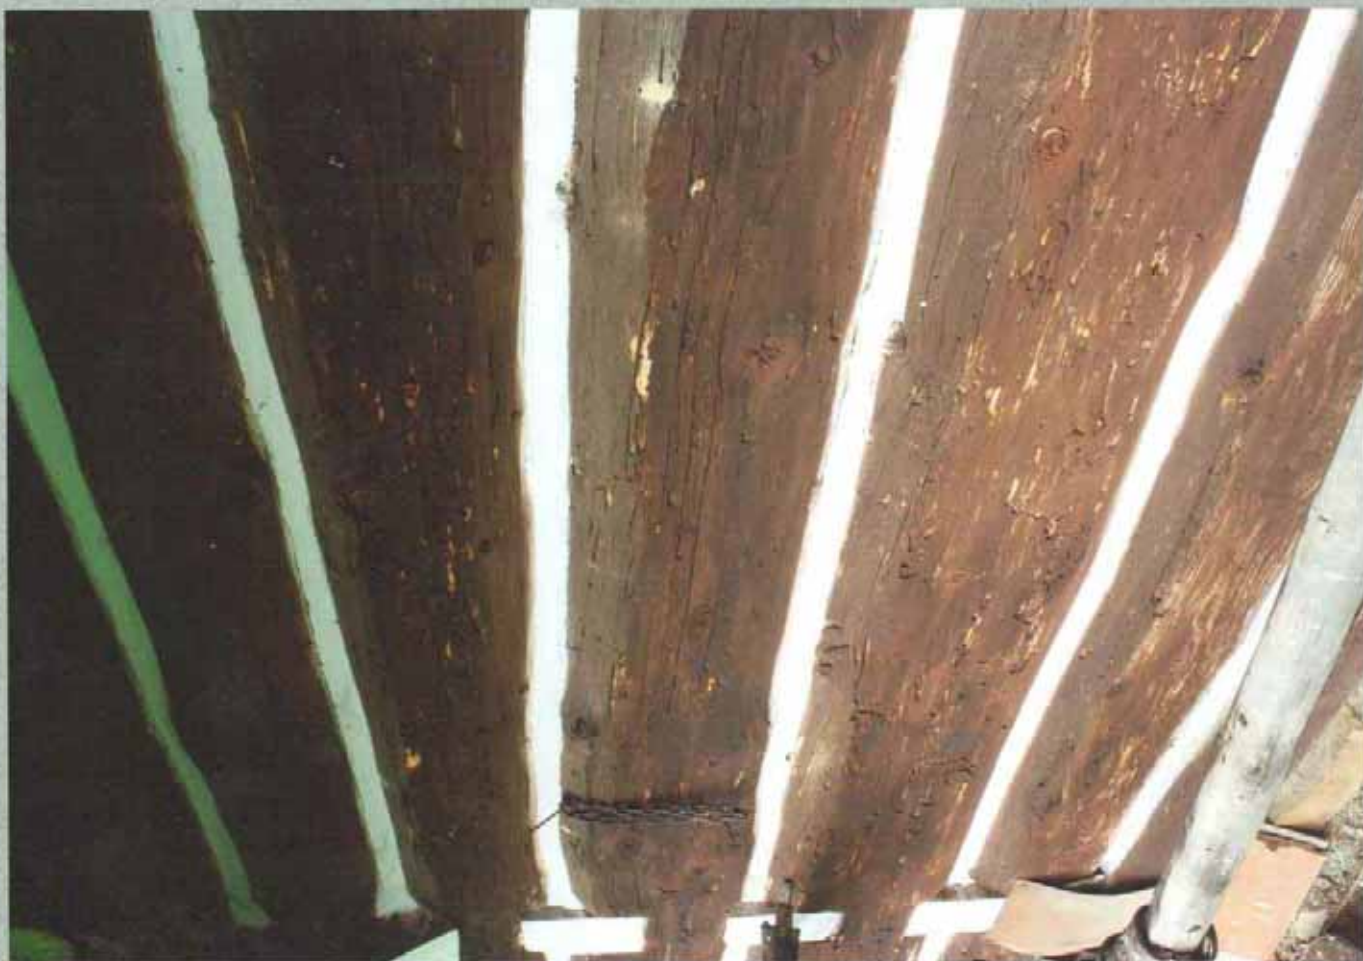
Ze względu na wykryte na zewnętrznej powierzchni ścian budynku aktywne żerowiska spuszczela, niezbędna będzie dezynsekcja porażonego drewna belek wieńca budynku, oraz wzmocnienie strukturalne osłabionych partii. W złym stanie znajdują się także belki podwaliny. Od strony północnego-zachodu zamek jest zmurzały i wymaga rekonstrukcji. Przy wejściu do boiska belka podwaliny jest bardzo osłabiona i jej część kruszy się, osłabiając wytrzymałość mechaniczną podwaliny. Zniszczenia fragmentów podwaliny powstałe na skutek starzenia i ciągłego oddziaływania wilgoci gruntowej, zostaną zniwelowane w wyniku flekowania. Osłabione fragmenty belek zostaną miejscowo podkopane a spodnie, zmurzałe partie belek odcięte. Nowy fragment drewna zrekonstruowany zostanie z odpowiednio dobranego, sezonowanego materiału. Powierzchnia naziemna fleka zachowa od góry powierzchniowy fragment starej belki podwaliny, w jej oryginalnym, dawnym charakterze ukazującym zużycie i ślad czasu.

5. ZEWNĘTRZNA ŚCIANA ZACHODNIA. ZNISZCZENIA DREWNA SPOWODOWANE ŻEROWANIEM SPUSZCZELA.

8. Dezynsekcja szkodników: wprowadzenie środka biobójczego w zaatakowane żerowaniem spuszczała otwory wylotowe metodą iniekcji preparatu Hylotox Q, Permethrin 25 / 75 , zabezpieczenie powierzchni folią.

9. Impregnacja strukturalna osłabionych partii belek, wprowadzenie żywicy Paraloid B 72 metodą iniekcji w dostosowanym stężeniu ( rozpuszczalną w Dowanolu).

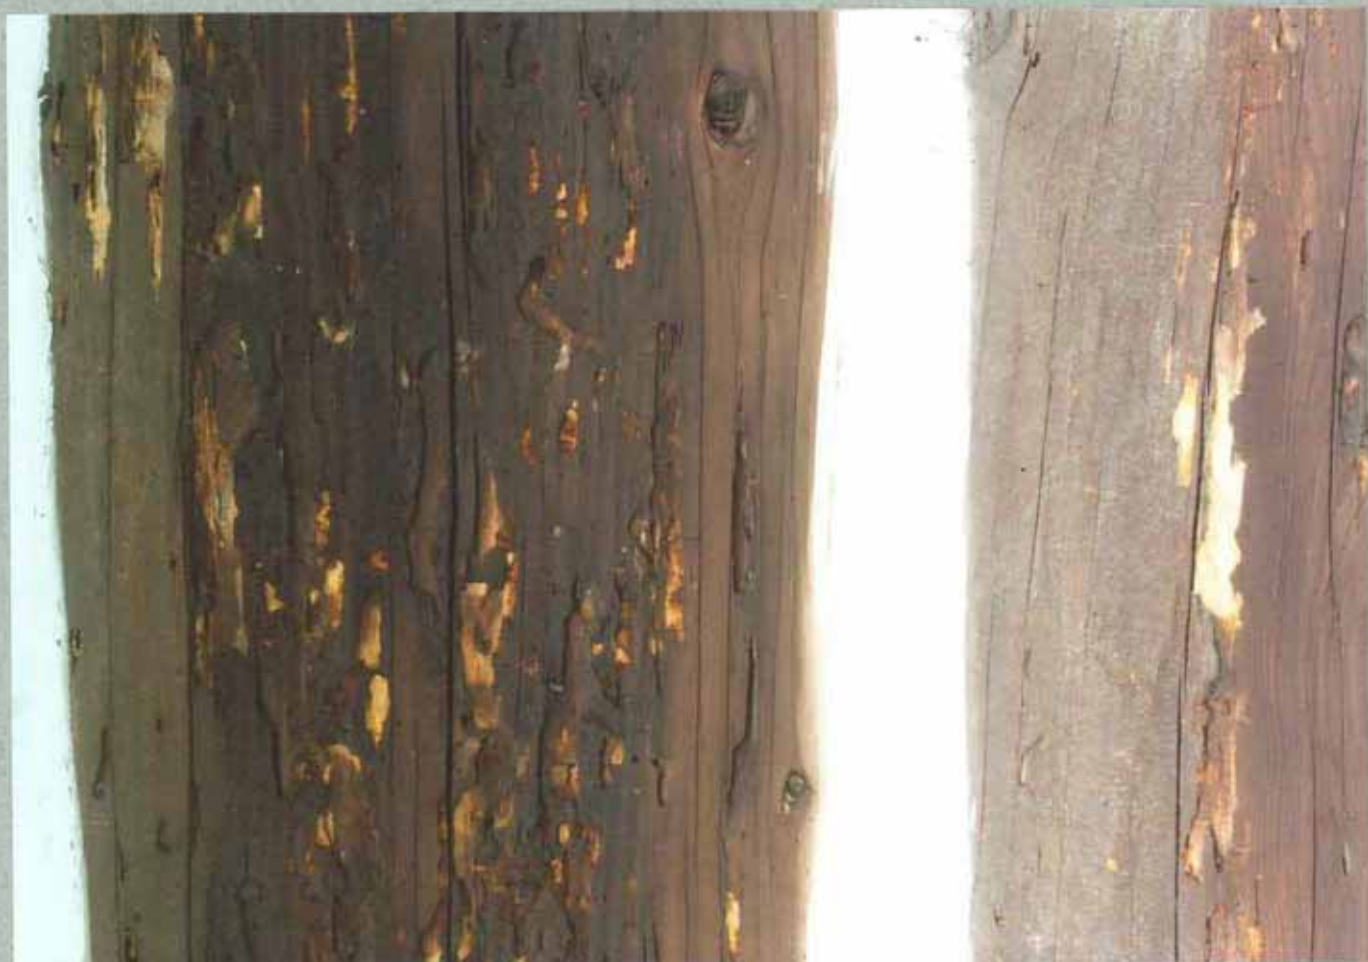
6. ZBLIŻENIE ŚWIEŻYCH OTOWRÓW WYLOTOWYCH W BELKACH ŚCIAN.

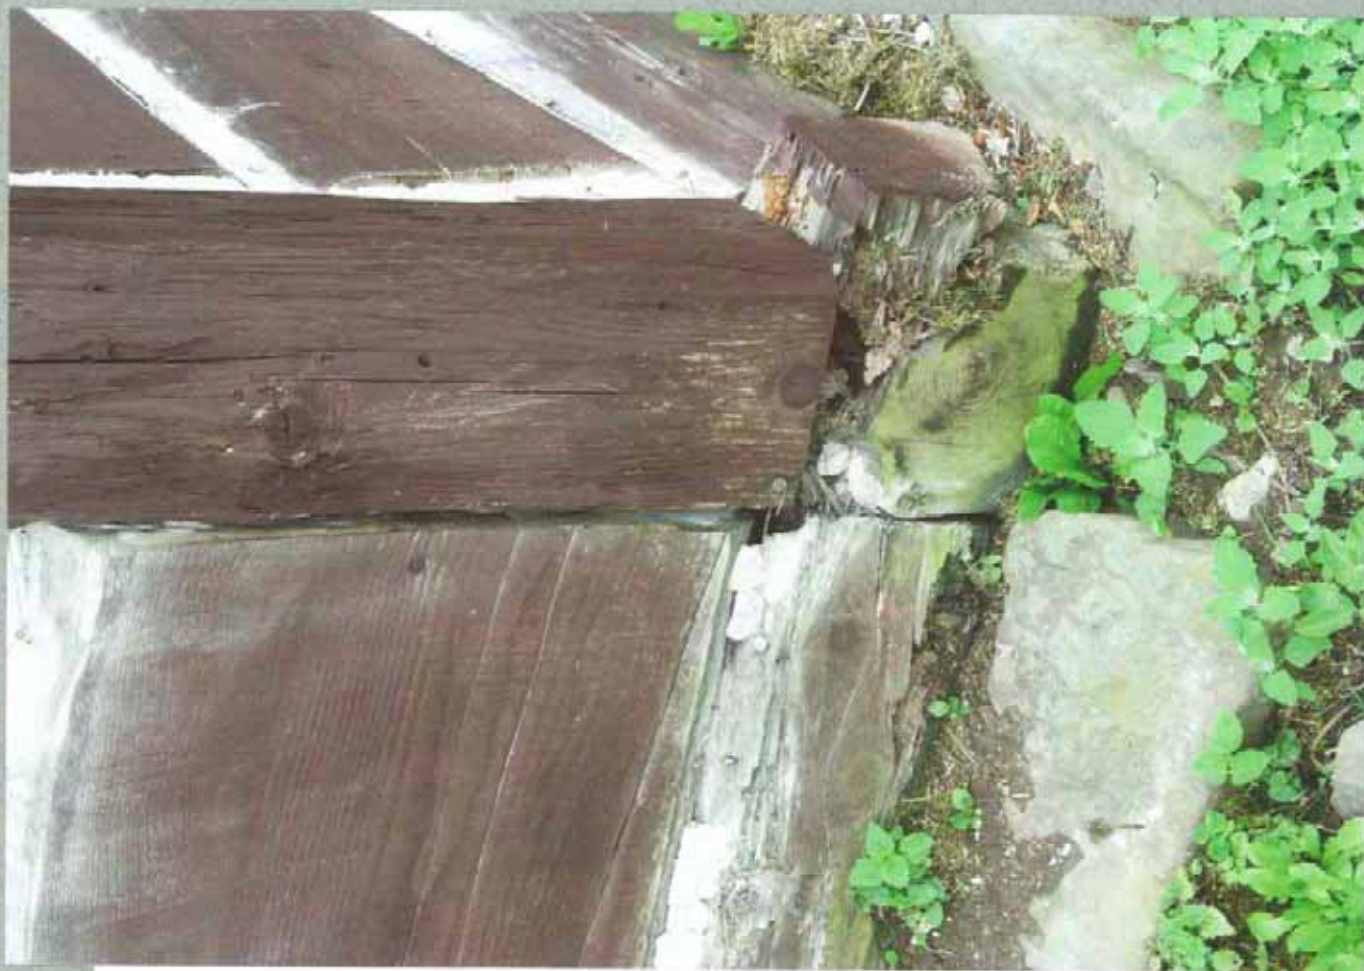
7. ZMURZAŁY ELEMENT ZAMKU PODWALINY OD STRONY PN-ZACHODNIEJ.

10. Usunięcie zniszczonych partii belek podwaliny, odcięcie warstwy drewna od spodu i wstawienie odpowiednio przygotowanych fleków z zachowaniem wierzchniej warstwy oryginalnej belki.

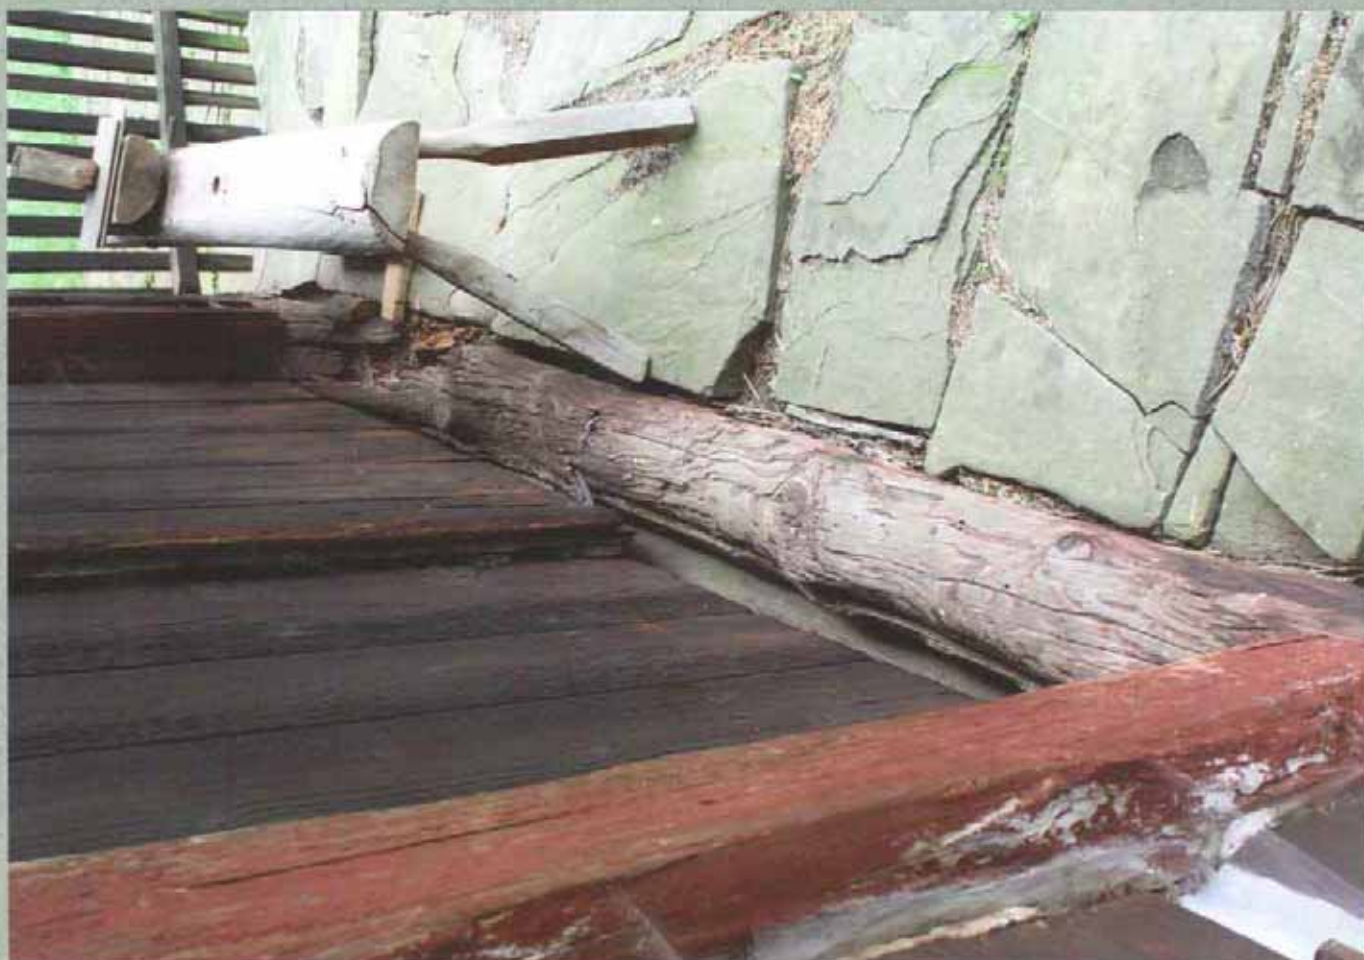
8. ZNISZCZONY I POKRUSZONY ELEMENT PODWALINY W PARTII PRUGU BOISKA.
